# VACO

## BANDEN ONDER DE LOEP

bedrijfswagenbanden

## Slijtage- en schadebeelden

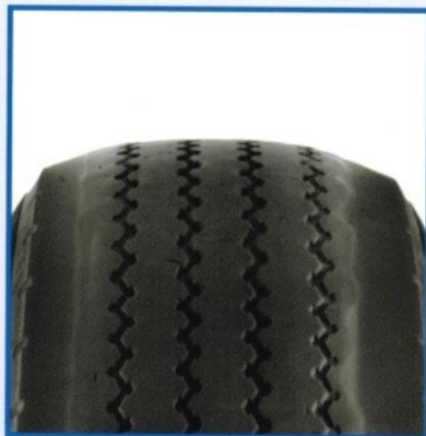
Versnelde slijtage op beide schouders, veelal op de vooras en op niet-aangedreven assen.

1. Te lage bandenspanning.
2. Te hoge belasting per band.
3. Lek verlengventiel.
4. Lekkage via binnenventiel.

1. Breng de banden op de juiste adviesspanning, zie ook pagina 31.
2. Breng de banden op de juiste adviesspanning, zie ook pagina 31.
3. Gebruik geen plastic verlengventielen.
4. Gebruik een metalen ventieldopje.

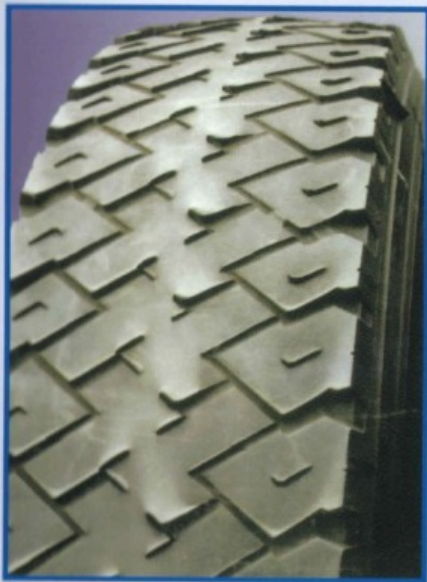
Versnelde slijtage in het midden van het loopvlak, gecombineerd met een lichte onregelmatige slijtage. Voornamelijk op de aangedreven as.

Te hoge bandenspanning in combinatie met leeg bereden voertuigen, vaak op trekas bij voertuigen met een hoog vermogen. Komt vaak voor bij brede lage-sectiebanden. Soms is de oorzaak een verkeerde velgbreedte.

- A. Breng banden op de juiste spanning.
- B. Als de band geen draairichting heeft, kan de band worden omgedraaid.
- C. Controleer de velgbreedte.

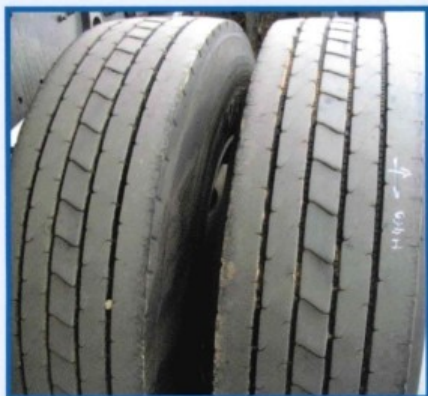
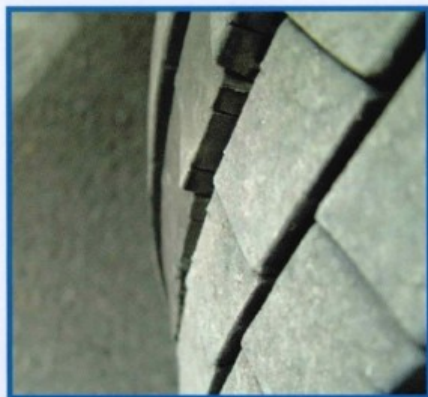
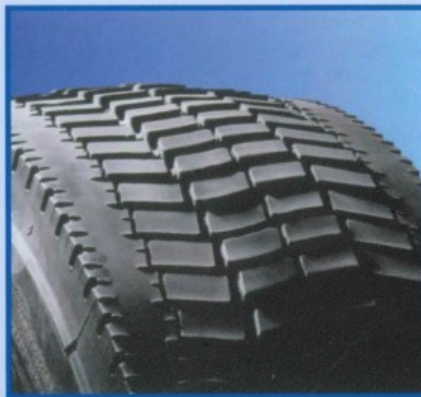
Een goed met de hand waarneembare, onregelmatige slijtage over de lengterichting van de band.

1. Veelvuldig gebruik van retarder, vaak bij lage belastingen.
2. Hoge motorvermogens in combinatie met een hoog remkoppel.

1. Limiteer het gebruik retarder bij vlakke wegen en lege voertuigen.
2. Doseer het motorvermogen.

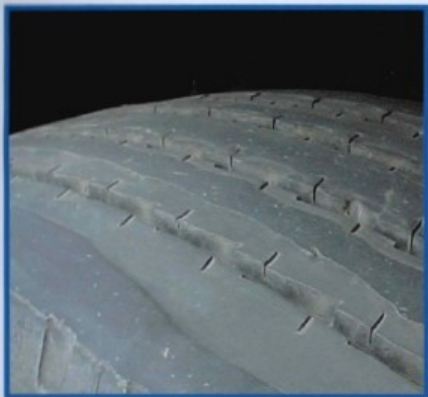
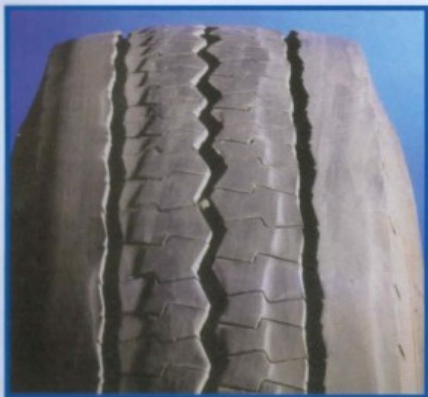
Slijtage in de langsrichting van de band op een lijnprofiel.

Komt vaak voor bij langeafstandtransport, niet aangedreven wielen met relatief weinig slijtage en bij een lijnprofiel.

Komt voornamelijk voor op eerste as of bij aanhangers op de middenas.

Wissel de banden van positie.

Deze slijtage heeft over het algemeen geen invloed op het kilometerrendement.

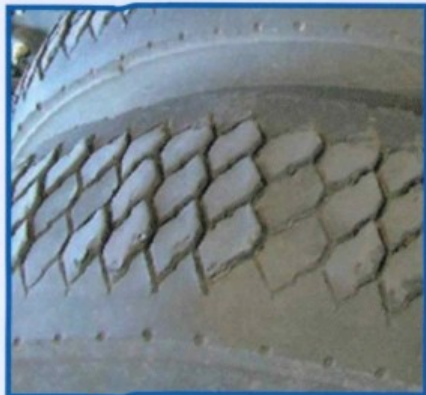
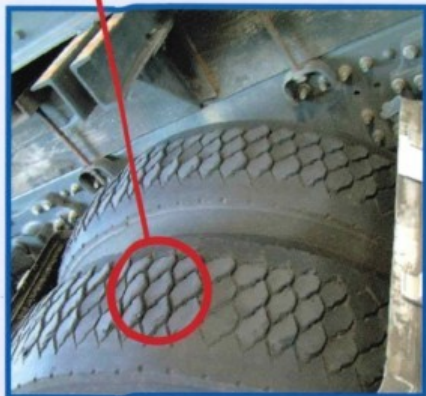
Slijtage over de gehele omtrek van de band op onregelmatige plekken.

1. Een mechanisch defect aan het voertuig.
2. De luchtvering of de schokdempers zijn defect.
3. Het stabilisatorrubber is versleten.

Verhelp het defect.

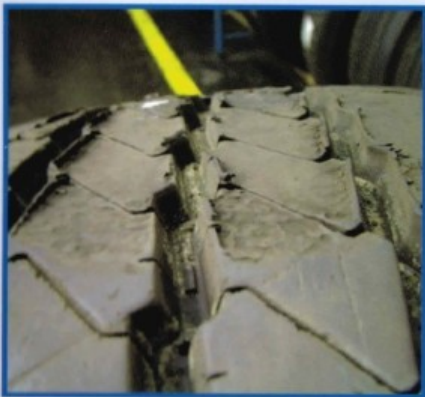
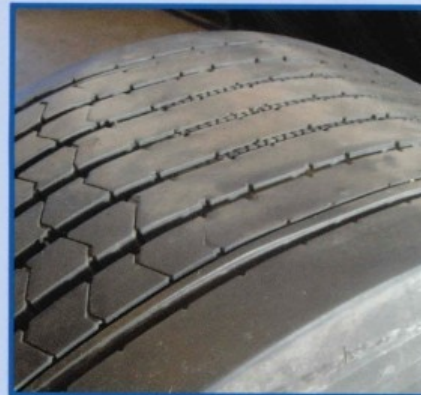
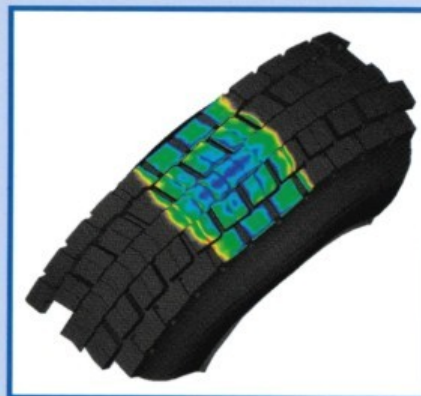
Vlakke slijtageplek op één plaats op de band.  
Deze plek veroorzaakt een continue trilling.

1. Een defecte of verkeerd afgestelde rem.
2. Een noodstop.
3. Blokkerende remmen.

- A. Vervang de band of wissel de band naar een niet-kritische positie. Een remplek zal altijd een ernstige trilling blijven veroorzaken.
- B. Controleer het remsysteem.
- C. Wanneer met een remplek wordt doorgereden krijgt de band vlekken (vlekslijtage), zie ook pagina 8.
- D. Een band met veel profiel kan geharmoniseerd worden (rond geslepen) door een specialist.

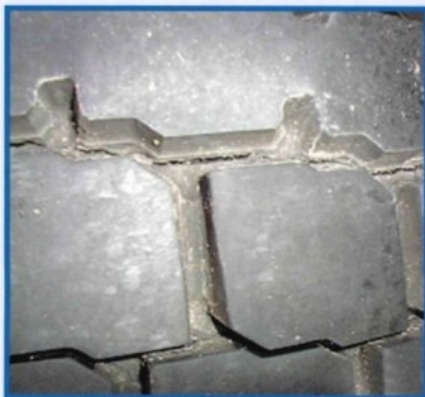
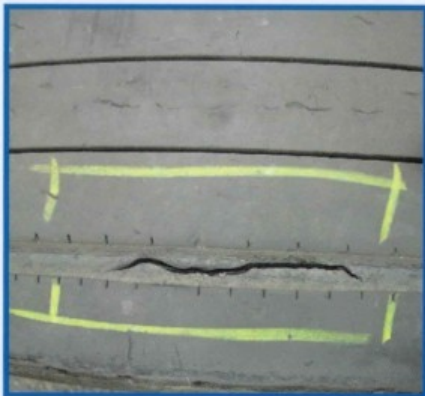
Onderin de profielgroeven zijn open scheuren zichtbaar. De scheuren zijn groter dan haarscheuren en dus geen droogtescheuren.

1. Manoeuvreren vanuit stilstand.
2. Verkeerde band voor de toepassing.
3. De geleiderail bij weegbruggen of laadplatformen.
4. Veelvuldig manoeuvreren over rotondes.
5. Steentjes die in profiel blijven zitten.
6. De band is te diep nageprofileerd.
7. Onderspanning.

- A. Vermijd onnodig manoeuvreren.
- B. Controleer de juiste inzet van de band.
- C. Vermijd obstakels.
- D. Controleer de bandenspanning.

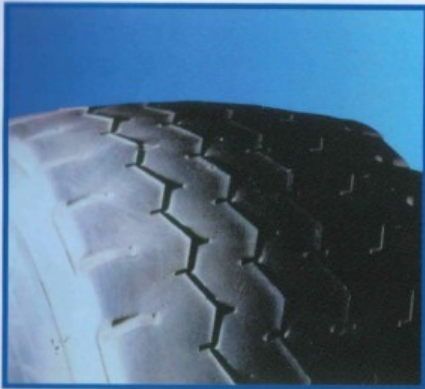
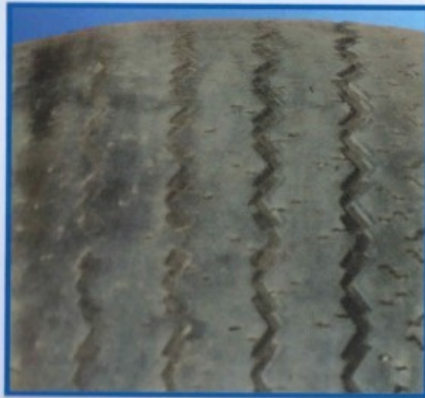
Schuine slijtage over de gehele band. Er zijn bramen (schuine randen) op de profielranden ontstaan.

1. Verkeerde spring op de vooras.
2. Een of meer achterassen zijn scheef.

*Wanneer je met je hand over de breedte van het loopvlak wrijft, voelt de band in de ene richting glad en de andere richting ruw aan*

Lijn de wielstanden en asstanden uit.

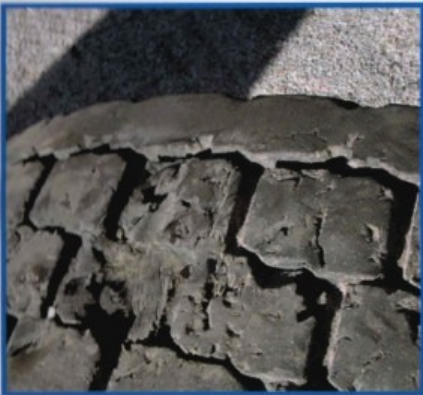
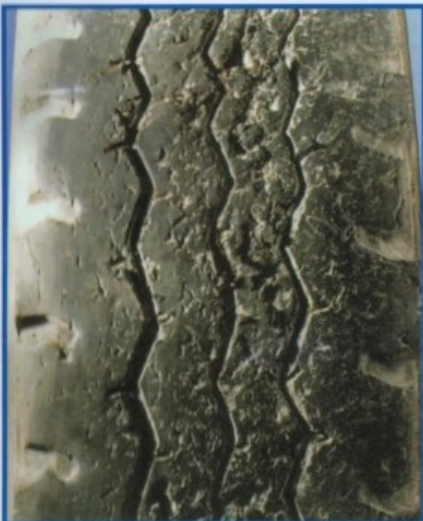
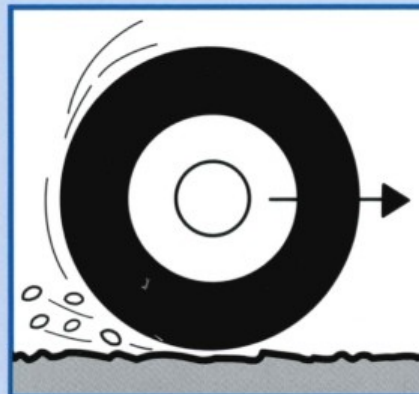
Het loopvlakrubber is zwaar beschadigd.  
Meestal op de aangedreven as.

1. Verkeerde inzet van de band.
2. Veelvuldig doorslippen of rijden op grof of onverhard wegdek.
3. Hoog motorvermogen.

- A. Controleer of bandtype geschikt is voor de gebruikte inzet.
- B. Doseer het motorvermogen.

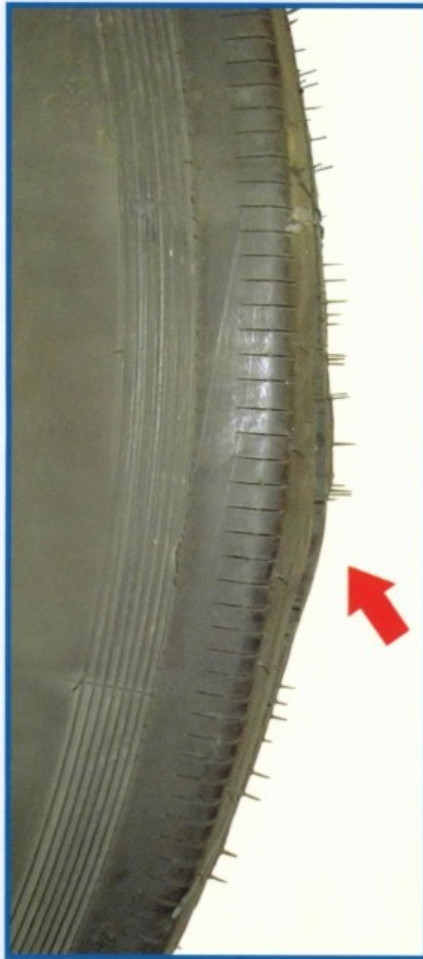
De band vertoont weke plekken en uitstulpingen.  
Komt vaak voor bij het reservewiel.

1. Een lekkage van het centraal smeersysteem.
2. Lekkende pakkingen.
3. Een versleten compressor.

Vervang de band. Olie en vet lossen rubber op.  
**De band niet meer monteren!**

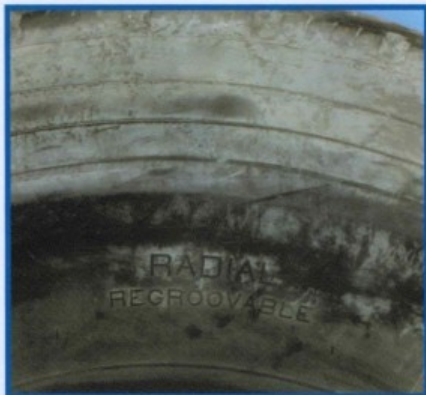
Rondlopende slijtage van de zijwanden op het breedste deel van de band.

1. Contact tussen twee banden in dubbele montage door onderspanning.
2. Contact tussen twee banden in dubbele montage door overbelasting.
3. Contact tussen twee banden in dubbele montage door verkeerde hartafstand tussen banden.
4. Contact tussen twee banden in dubbele montage door verkeerde velgbreedte.

1. Controleer de bandenspanning.
2. Controleer de velgbreedte.
3. Controleer de wielbolling (ET-waarde).
4. De minimale afstand tussen twee banden verschilt tussen bandenmaten, maar is minimaal 10% van de bandbreedte.

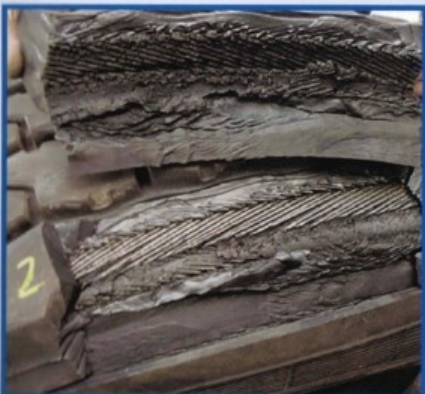
Het loopvlak of de schouder heeft losgelaten van het karkas.

1. Onderspanning of overbelasting.
2. Inrijding van het loopvlak waardoor roestvorming ontstaat.
3. Verkeerde reparatie na inrijding.

Vervang de band.

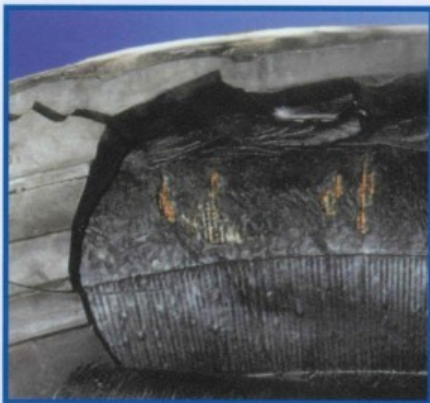
Het zijwandrubber heeft losgelaten door luchtinfiltratie.

1. De tubeless laag is beschadigd door een montage-ijzer, de montagemachine, of door inrijding.
2. De tubeless laag is beschadigd door losse balancersubstanties in de band.

- A. Vervang de band.
- B. Controleer het montageproces
- C. Let op roestige velgranden die de hiel kunnen beschadigen.

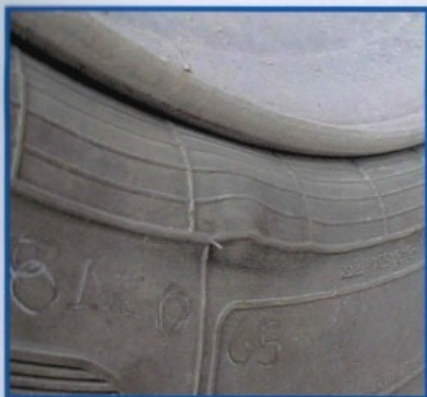
Net boven de velgrand zijn er bulten.

1. Onderspanning of overbelasting.
2. De band is slecht gecentreerd op de velg.
3. Verkeerd gebruik van het montageapparaat (afdrukken met de demontage- en montagerol).
4. De velg is te smal.
5. Ondeskundige of slecht uitgevoerde reparatie.

- A. Vervang de band.
- B. Controleer de montageprocedure.
- C. Controleer de velgbreedte.

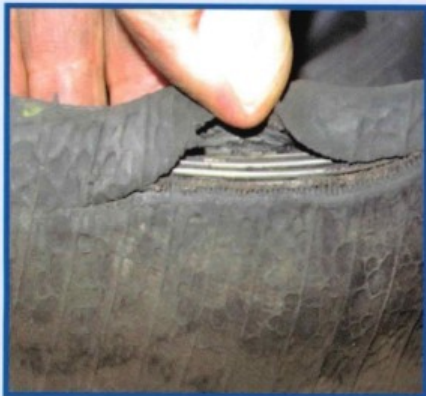
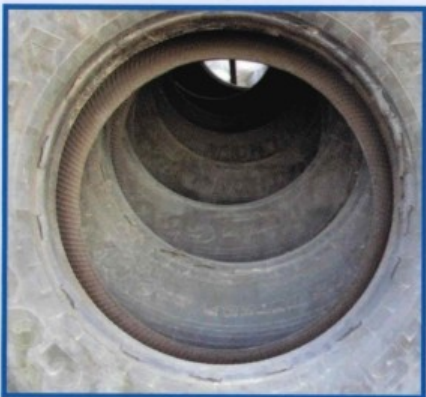
1. Er zit een winkelhaak in het rubber van de hiel.
2. Het rubber van de hieldraad is losgetrokken.
3. Het rubber op de hiel is dusdanig beschadigd, dat de hielkern zichtbaar is.

1. Er zijn onjuiste montage- of demontage-technieken gebruikt.
2. De hiel is onvoldoende ingesmeerd met montagepasta.
3. Er is roestvorming op de velg.

- A. Vervang de band.
- B. Controleer de montageprocedure.

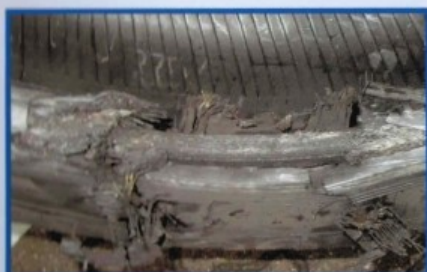
Het rubber van de hiel is veranderd door overhitting.

1. Het rubber is blauw.
2. Het rubber is kleverig.
3. Het rubber is overge vulkaniseerd en hard.
4. Het rubber is gebarsten.
5. Delen van de hielzone of het karkasomslag zijn losgekomen.

De hielzone is extreem warm geworden door een aanlopende rem of door langdurig remmen (vooral bij wielen met een ET-waarde (wielbolling) van nul, zie ook pagina 30).

Vervang de band.

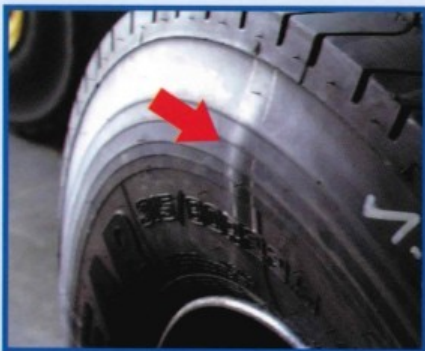
Karkasbreuk op de wang.

De zijwand wordt tegen de velgrand aangedrukt.

Een klembreuk staat altijd onder een hoek van 90 graden op de radiaallaag.

1. De band is dubbelgeklapt door een stoeprand.
2. De band is dubbelgeklapt doordat door een gat in het wegdek is gereden.
3. Band dubbelgeklapt doordat met hoge snelheid over een obstakel is gereden.

Vervang de band.

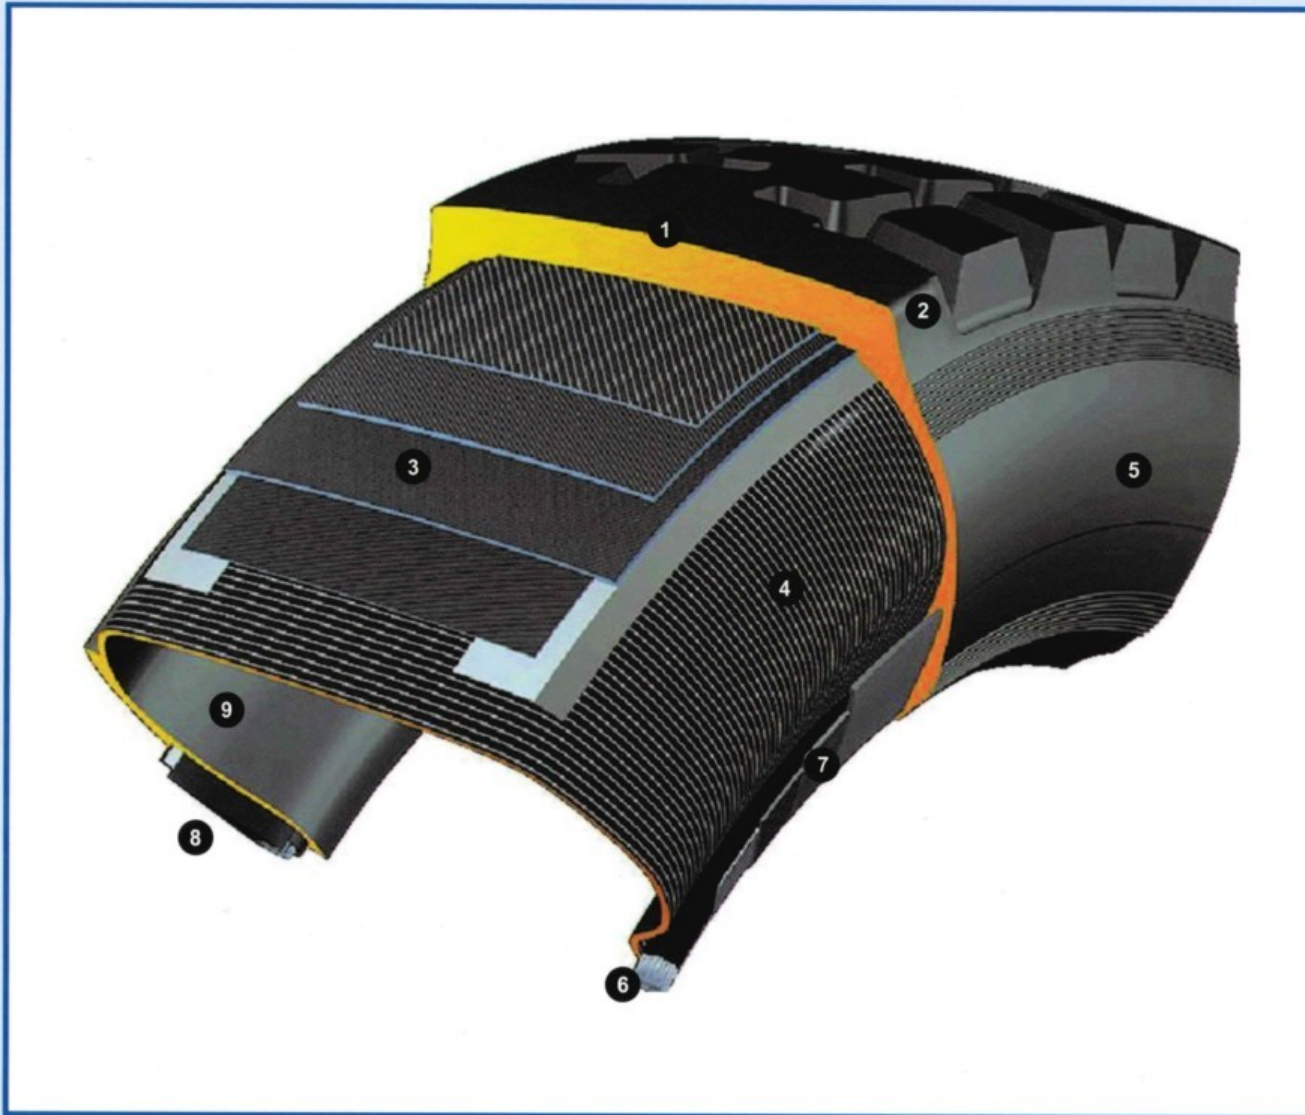
Een bedrijfswagenband is uit onderstaande onderdelen opgebouwd:

- 1 Het loopvlak met profiel
- 2 De schouderzone
- 3 De meerlagenstaalgordel
- 4 Het staalkarkas
- 5 De zijwand
- 6 De hielkern
- 7 De hielomslag
- 8 De hielversterker
- 9 De tubeless laag

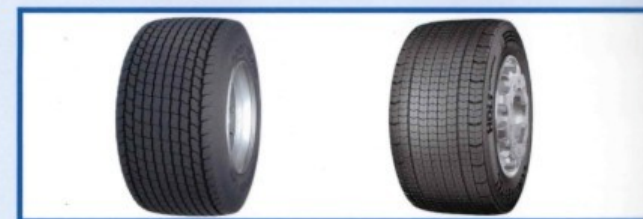
Super single voorbeelden

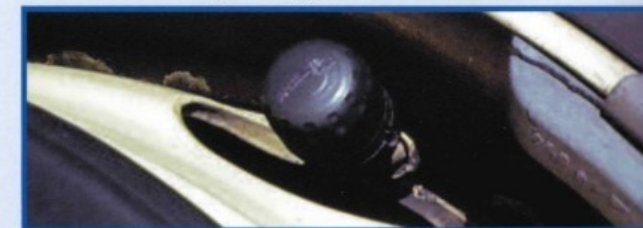
Sensordopje om bandenspanning te meten

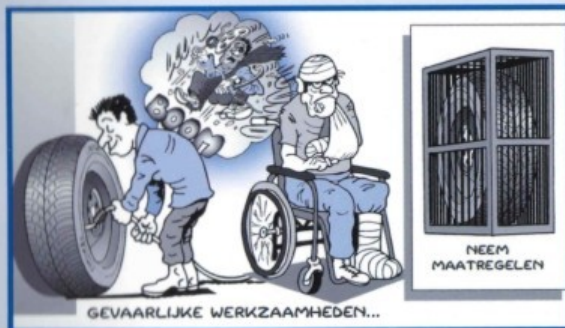
Bij het oppompen van banden zit een ongeluk in een klein hoekje. Inrijdingen, oude banden, meerdelige wielen of een klein moment van onoplettendheid kunnen leiden tot een klapband.

In de praktijkrichtlijn 'Monteren en oppompen van bedrijfswagenbanden' staat uitgebreid

omschreven hoe het montage- en oppomproces goed en veilig uitgevoerd moet worden. De praktijkrichtlijn is een onderdeel van de arbocatalogus en daarmee goedgekeurd door de Arbeidsinspectie.

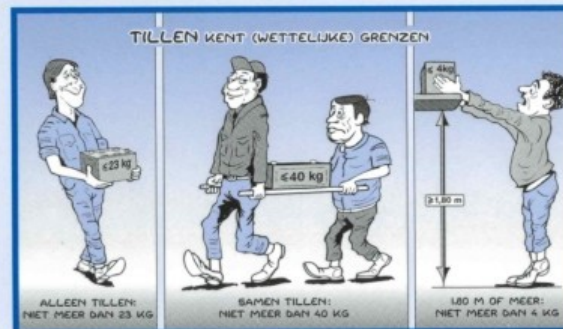
Banden (de)monteren is vaak zwaar werk. Gelukkig zijn er tegenwoordig veel machines en hulpmiddelen die de werkzaamheden kunnen verlichten. Gebruik deze middelen waar nodig. Het gaat niet altijd sneller, maar je kunt het werk wel langer blijven doen.
