VACO

Banden onder de loep

Personenwagenbanden

Slijtage- en schadebeelden

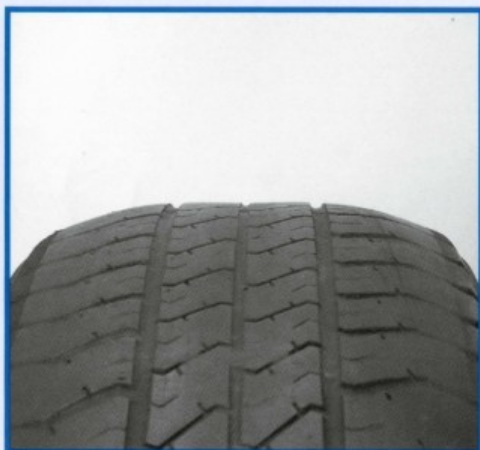
Slijtage op beide schouders. Met name bij lage-sectiebanden is het risico op dit slijtagebeeld groter.

1. Te lage bandenspanning en/of overbelasting van het voertuig.
2. Band gemonteerd op een te brede velg.
3. Wanneer de schouders rond zijn afgesleten, kan de slijtage ook voortkomen uit het veelvuldig gebruik van de stuurbekrachtiging bij stilstand.

1. Breng de banden op de juiste adviesspanning en controleer de bandenspanning maandelijks.
2. Overbelasting vermijden.
3. Band op de juiste velgmaat monteren.

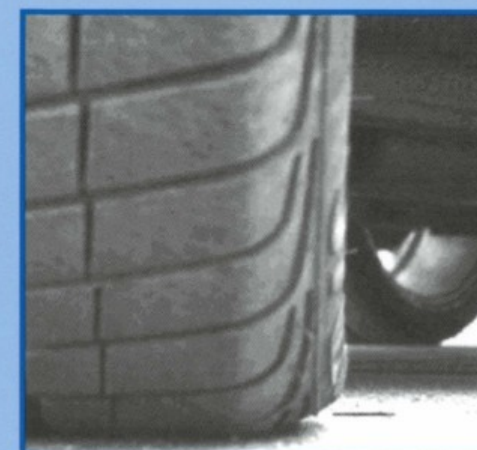
1. Gedurende langere tijd met hoge snelheid rijden. Naarmate de band breder, het vermogen hoger en de automobilist sportiever is, komt dit slijtagebeeld vaker voor.
2. Band gemonteerd op een te smalle velg.

1. Bandenspanning aanpassen aan de bandafmetingen, de belasting, het motorvermogen en de rijstijl.
2. Band op de juiste velg monteren.

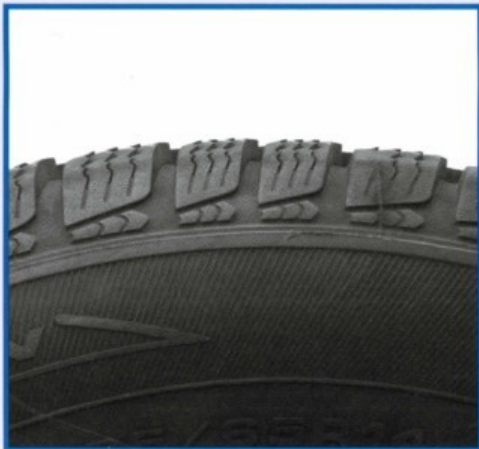
Er ontstaat mogelijk afrolgeruis (geluid als gevolg van een defecte wiellager) door zaagtandvormige slijtage op de banden van niet-aangedreven wielen.

Naarmate de band breder is en de profielblokken robuuster zijn, komt dit zaagtandeffect sterker naar voren.

De oorzaak van deze slijtage is vaak lastig te bepalen. Het type auto, type band en de asbelasting beïnvloeden de slijtage sterk.

1. Een lage wioldruk waardoor de nokken (van het loopvlak) in lengterichting schuin afslijten.
2. Verkeerde bandenspanning.
3. Verkeerde sporing op achteras.

1. Banden regelmatig van positie wisselen (tussen 7.500 – 10.000 km). Volg de wisselvolgorde zoals hierboven aangegeven.
2. Regelmatig bandenspanning controleren.
3. Sparing controleren. De auto laten uitlijnen.

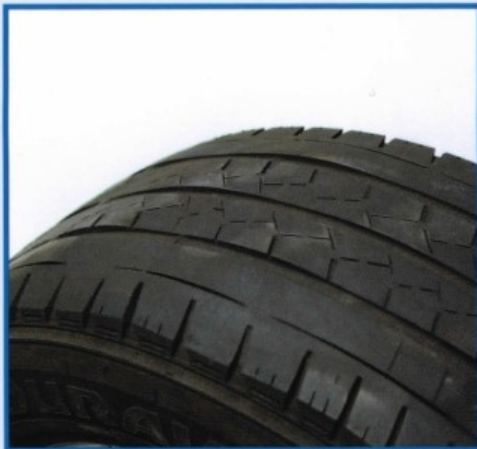
1. Onregelmatige slijtageplekken over de gehele omtrek van de band.
2. Onregelmatige slijtage op één plaats in de omtrek van de band.

1. Schokdemper of ophangrubbers versleten.
- 2a. Te veel speling op wiellagers, wielophanging of stuurinrichting.
- 2b. Grote onbalans in de band/wielcombinatie.

Oorzaak opsporen en verhelpen.

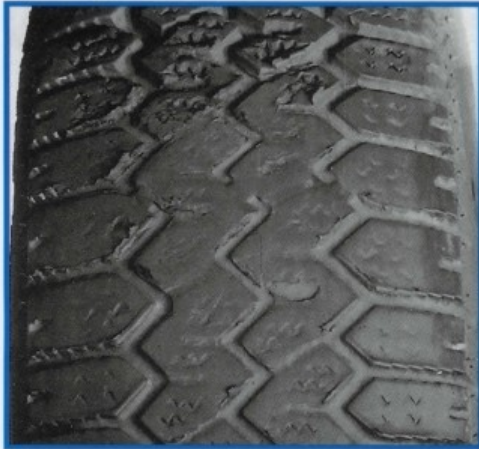
Vlakke slijtageplek over de gehele breedte van het loopvlak (remplek). Daardoor zal de auto gaan trillen.

Het afremmen met geblokkeerde wielen (noodstop) of een niet correct werkend ABS.

Nieuwe banden monteren.

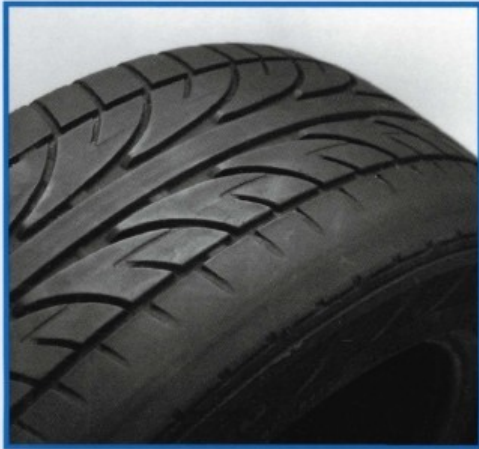
Schouderlijtage in de lengterichting van de band.

Afwijkende wielvlucht.

De wielvlucht controleren, auto laten uitlijnen.

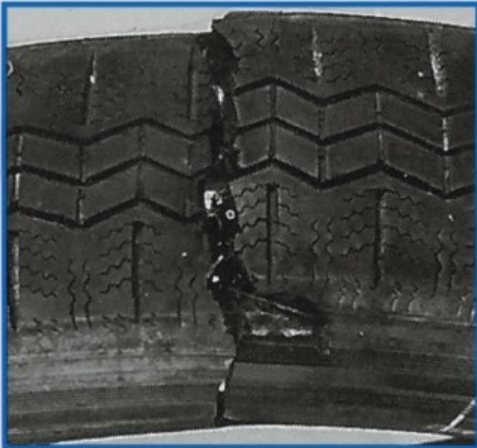
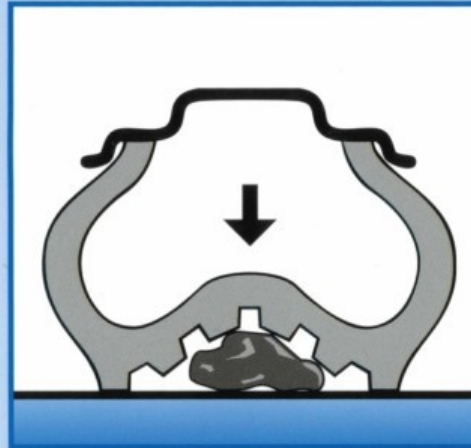
De gordel of het karkas is door een plotselinge overbelasting gebroken.

Door een hevige en plaatselijke overbelasting, bijvoorbeeld het rijden over een put die boven het wegdek uitsteekt, breekt de gordel of een laag in het karkas. Er kan na enige tijd een klapband ontstaan.

Band vervangen.

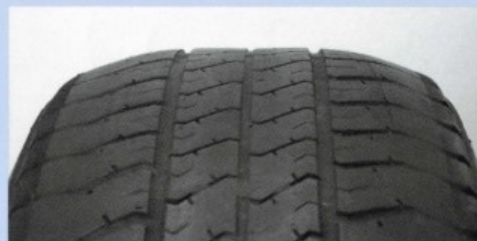
Fase 1: Zowel bij overbelasting als bij onderspanning zal de zijwand (wang) overmatig vervormen, waardoor er een oververhitting plaatsvindt.

Versleten schouder

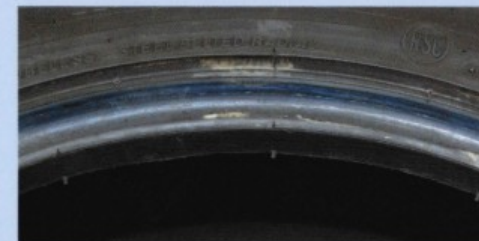
Verbrande hiel

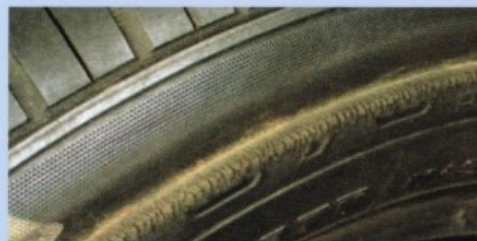
Fase 2: Na een langere periode van overbelasting of onderspanning zal de hechting tussen rubber en koordlagen loslaten en zullen de banden oververhit raken.

Buitenzijde

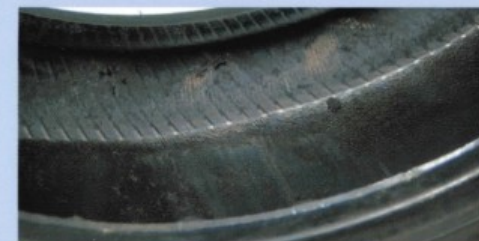
Binnenzijde, marring

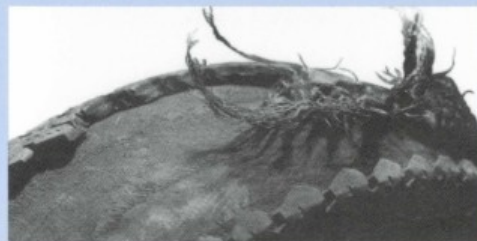
Fase 3: Uiteindelijk breken de gordel- en koordlagen.

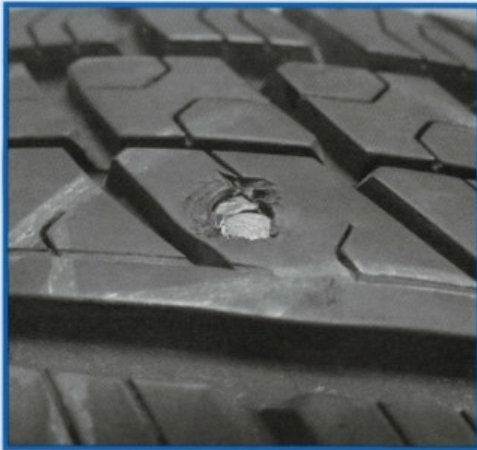
Inrijdingen van bijvoorbeeld een spijker, scherven en ijzertdelen in het loopvlak kunnen beschadiging van het karkas tot gevolg hebben. Het resultaat: separatie van het loopvlak.

Buitenzijde

Binnenzijde

Behandel een inrijding met zorg. De band dient altijd gedemonteerd te worden voor inspectie van de binnenzijde.

Controleer op koordbeschadiging of breuk.
Bij een te grote inrijding: niet repareren.
Volg voor reparatie altijd de voorschriften van de fabrikant.

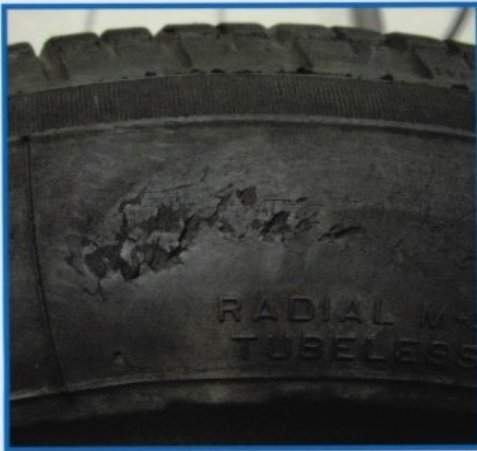
Schuurplekken op de zijwand van de band (vaak zijn de maataanduidingen beschadigd of afgesleten).

Het rijden tegen stoepranden of andere obstakels zoals rotondes en putten.

Wanneer de koordlagen van het karkas zichtbaar zijn, moet de band worden afgekeurd. Een personenwagenband kan aan de zijwand niet gerepareerd worden.

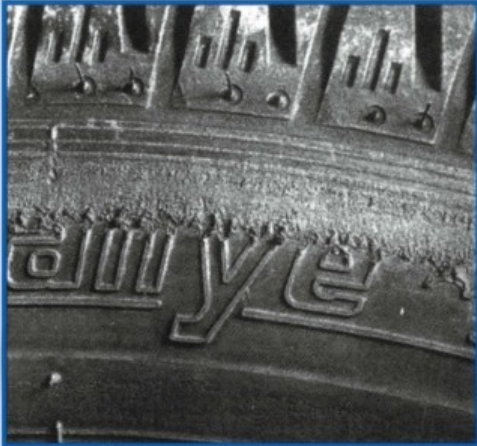
Uitstekende delen van de auto die bij belasting of bij het volledig draaien van het stuurwiel de band raken.

1. Controleer de bandenmaat.
2. Controleer of het wiel niet te ver naar binnen of naar buiten geplaatst is; oftewel een verkeerde ET-waarde heeft.
3. Controleer de velgbreedte.

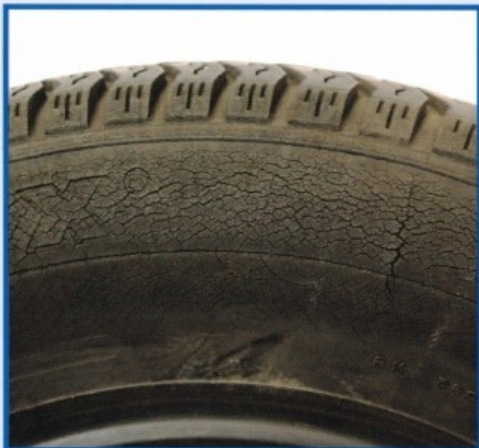
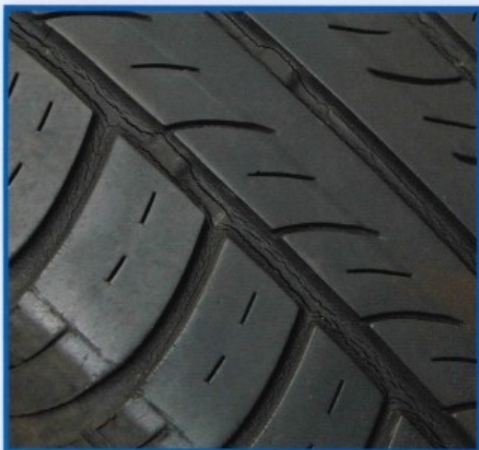
Veroudering van het zijwandrubber door onder andere ozon, zonlicht of andere straling.

1. Als de karkasdraden zichtbaar worden, de band vervangen.
2. Banden ouder dan 6 jaar jaarlijks laten inspecteren.
3. Banden ouder dan 10 jaar preventief vervangen.

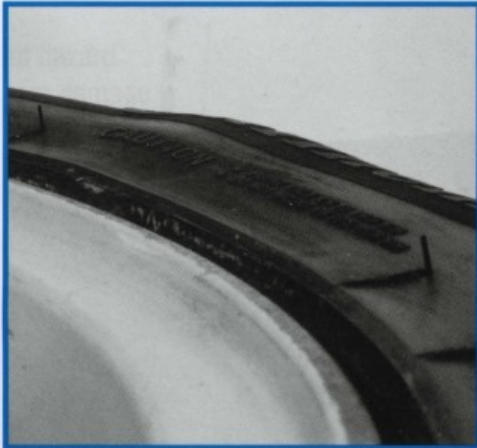
Karkasbreuk in de zijwand (wang) van de band.

Buitenzijde

In alle gevallen de band vervangen.

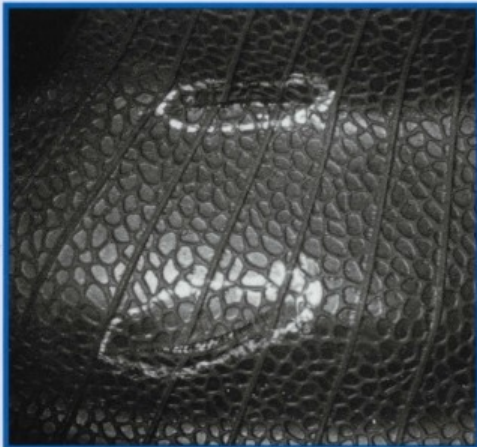
Binnenzijde

Het onder een scherpe hoek tegen een obstakel, bijvoorbeeld een stoeprand, rijden. Hierdoor breken enkele karkasdraden en verschijnt een bult op de zijwand (wang).

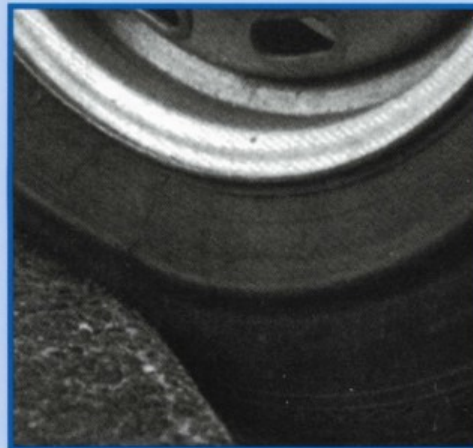
Stootbreuk

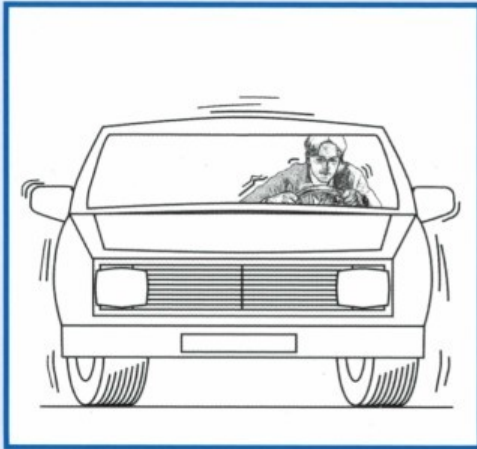
1. Onbalans (statisch of dynamisch).

2. Verkeerde ET-waarde.
3. Centrerings van de band op het wiel is niet goed.
4. Onjuiste centrerings van het wiel op de naaf.
5. Hoogte- en/of zijslag van de band en/of het wiel.

1. Controleer de centrering van de band op het wiel.
2. Bij hoogte- en/of zijslag de band matchen: hoogste punt van de band bij het laagste punt van het wiel plaatsen.
3. Controleer of de door de autofabrikant opgegeven ET-waarde aangehouden is.
4. Controleer de centrering van het wiel op de naaf.
5. Radiale krachtvariaties zijn alleen meetbaar op speciale balanceerapparatuur.

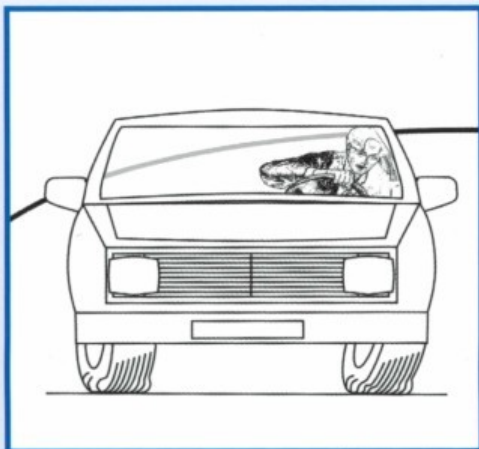
1. Onjuiste bandenspanning.
2. Verkeerde ET-waarde.
3. Verkeerde uitlijning.
4. Verkeerde belading.
5. Electriche stuurbekrachtiging staat niet goed afgesteld.

1. De bandenspanning aanpassen.
2. Wielen met de juiste ET-waarde monteren.
3. De uitlijning controleren en afstellen.
4. Belading aanpassen.
5. Electriche stuurbekrachtiging opnieuw laten afstellen.

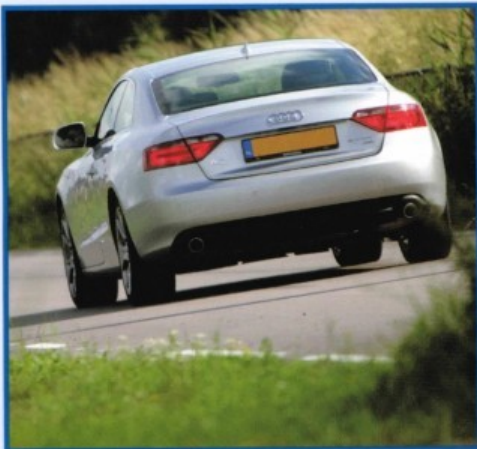
1. Een verschil tussen links en rechts in:
 - bandenspanning
 - bandenmaat
 - bandentype
 - bandenprofiel
 - wielmaat
 - coniciteit in de band (kegeleffect).

2. Verkeerde voertuiguitlijning.
3. Eén remzadel blijft hangen.
4. Stuurbekrachtiging sensor staat verkeerd ingesteld.

In het geval dat coniciteit van de band de oorzaak is, moet één van de voorbanden omgedraaid worden op het wiel, of de wielen (voor en achter) verwisseld worden.

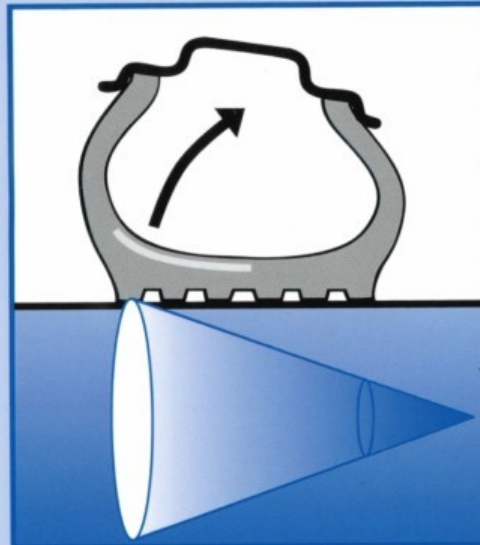
Coniciteit van de band

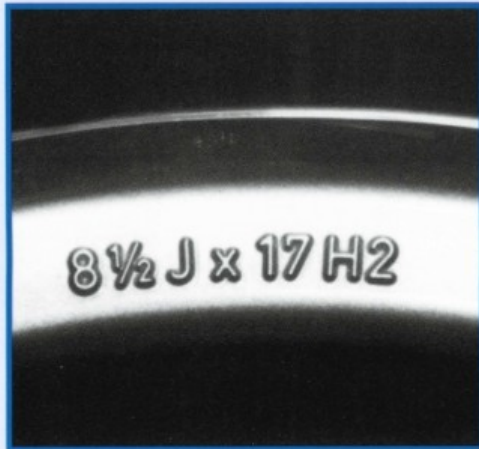
8½ J x 17 H2

- 8½ = velgbreedte in inches
- J = hoorncode
- x = eendelig wiel
- 17 = velgdiametercode in inches
- H2 = dubbele hump

Steekcirkeldiameter van 100 mm.

ET-waarde (wielbolling of inpersdiepte) is 35 mm positief. Een negatieve wielbolling wordt met een (-) teken aangeduid.

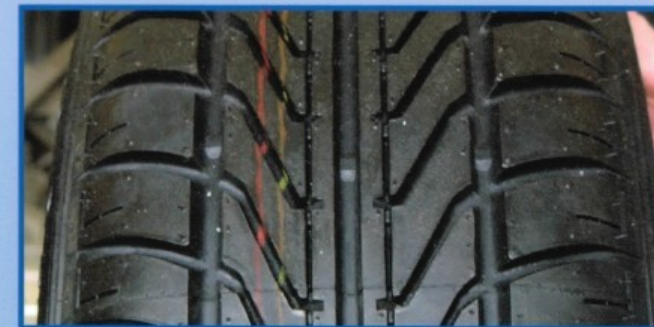
De TWI indicator: goed

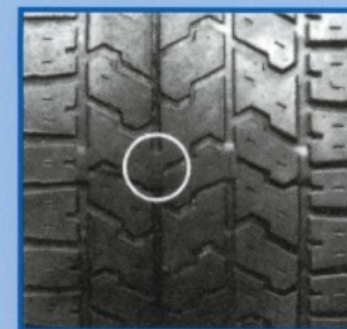
De TWI indicator (1,6 mm): versleten

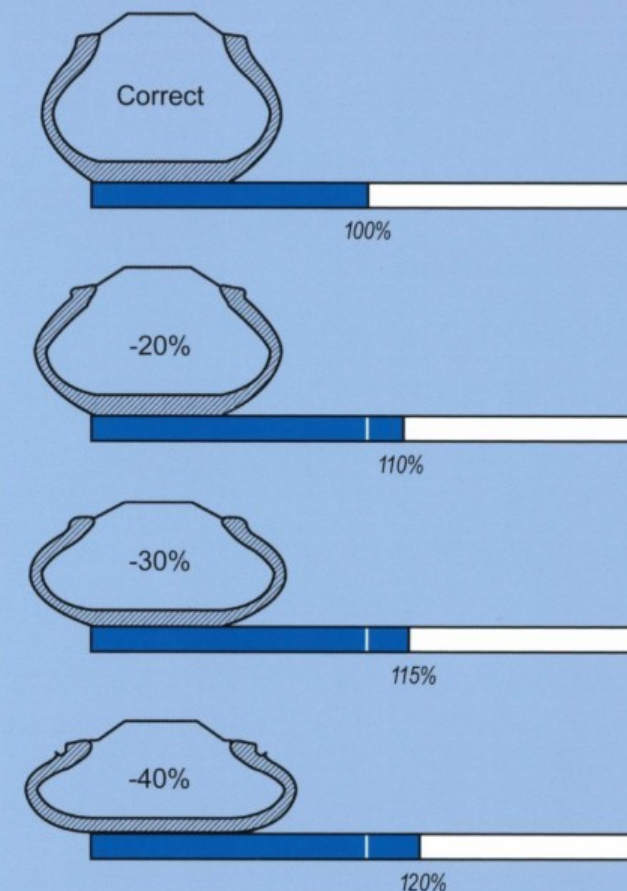
Bandenspanning en rolweerstand

20 % onderspanning leidt tot 10 % hogere rolweerstand.

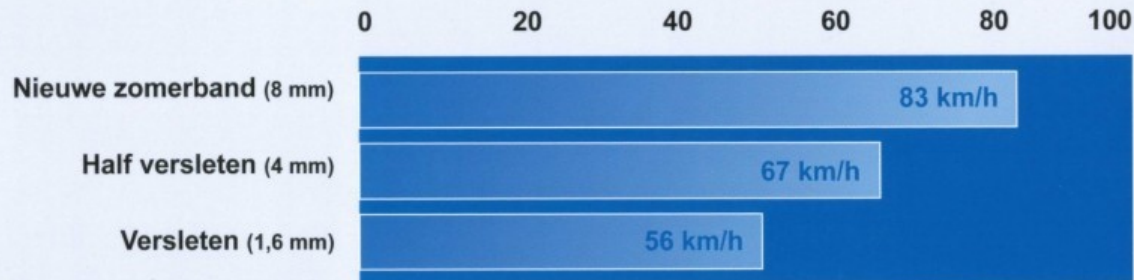
Snelheid waarbij aquaplaning ontstaat

De grafiek hiernaast geeft de snelheid weer waarbij aquaplaning ontstaat op een wegdek met 6 mm water. Zodra aquaplaning ontstaat, verliest de band het contact met de weg en wordt de auto onbestuurbaar.

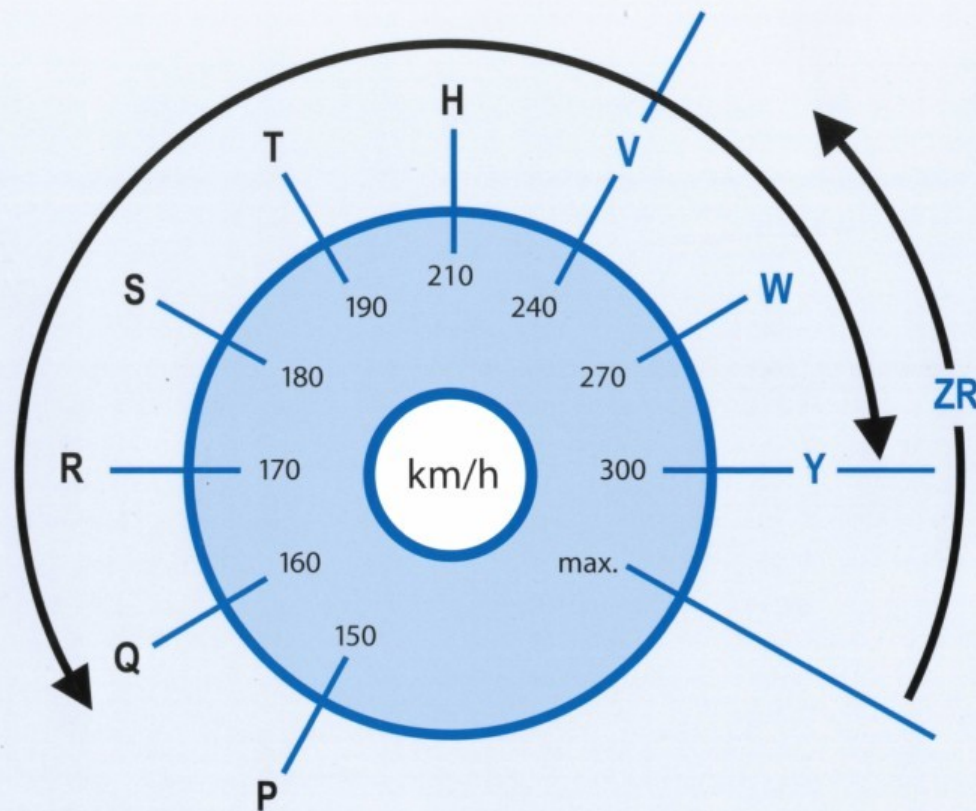
Snelheidscoderingssticker winterbanden

Indien de snelheidscategorie van winterbanden lager is dan de maximumsnelheid van de auto, maar wel minimaal Q = 160 km/h, dan moet op een opvallende plaats in de auto binnen het gezichtsveld van de bestuurder een sticker worden aangebracht. Op deze sticker staat de maximumsnelheid van de betreffende winterbanden aangegeven.

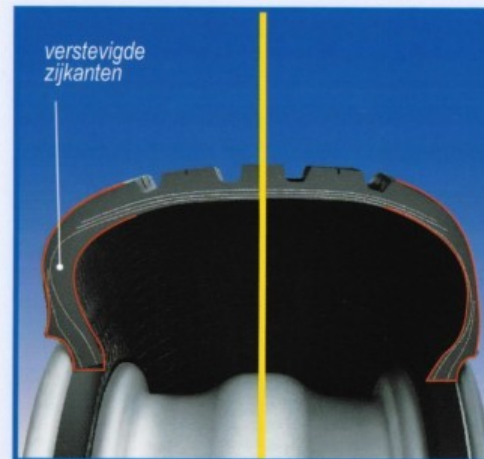
Runflat doorsnede

Normale band doorsnede

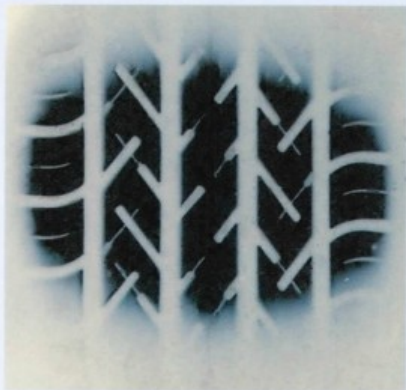
Daar waar de banden de weg raken, wordt de grip op de weg bepaald. Hoe meer grip een band heeft, hoe korter de remweg en des te beter de wegligging. Betere grip zorgt voor meer veiligheid.

Veiligheid wordt meestal vertaald naar de grip van een band op een nat wegdek (natte grip/wetgrip). De basis voor die norm is de zogenaamde 'wet-gripindex'. Hoe hoger de index (weergegeven in procenten), hoe beter de grip op nat wegdek en des te korter de remweg van het voertuig.

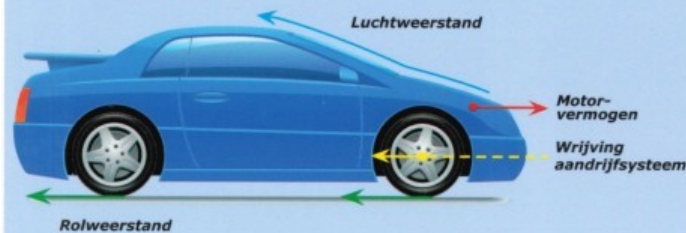
Een band heeft een zekere weerstand tegen rollen. Hoe hoger de rolweerstand, hoe hoger de benodigde kracht om dóór te rollen en des te hoger het brandstofverbruik.

Een goede indicator voor deze eigenschap van een band is de rolweerstandcoëfficiënt. Deze coëfficiënt geeft het verband weer tussen het gewicht dat de band moet dragen en de benodigde kracht om de band te laten rollen. Hoe hoger de rolweerstandcoëfficiënt (weergegeven in promille), hoe hoger het brandstofverbruik.

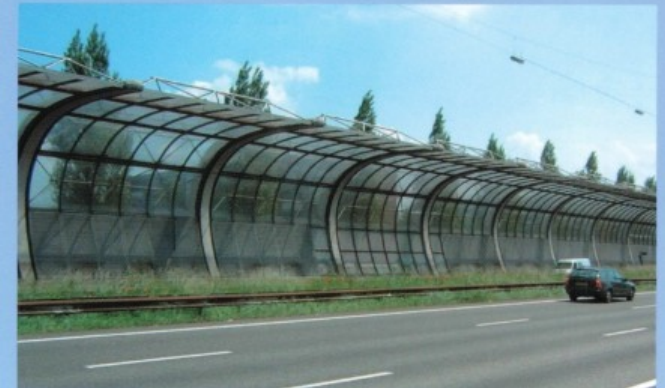
Het rollen van banden over asfalt produceert geluid. Dat afromgeluid vormt een aanzienlijk deel van het geluid dat een voertuig maakt. Vanaf ongeveer 40 à 60 km/h (afhankelijk van voertuig en wegdek) is het afromgeluid de overheersende geluidsbron naar de omgeving.

Het afromgeluid wordt weergegeven in decibel. Hoe hoger deze waarde, hoe meer afromgeluid een band maakt.
